海陵试验区闸坡镇大王山对开海域“5·26” 溺亡一般事故调查报告

海陵试验区闸坡镇大王山对开海域“5·26”

溺亡一般事故调查报告

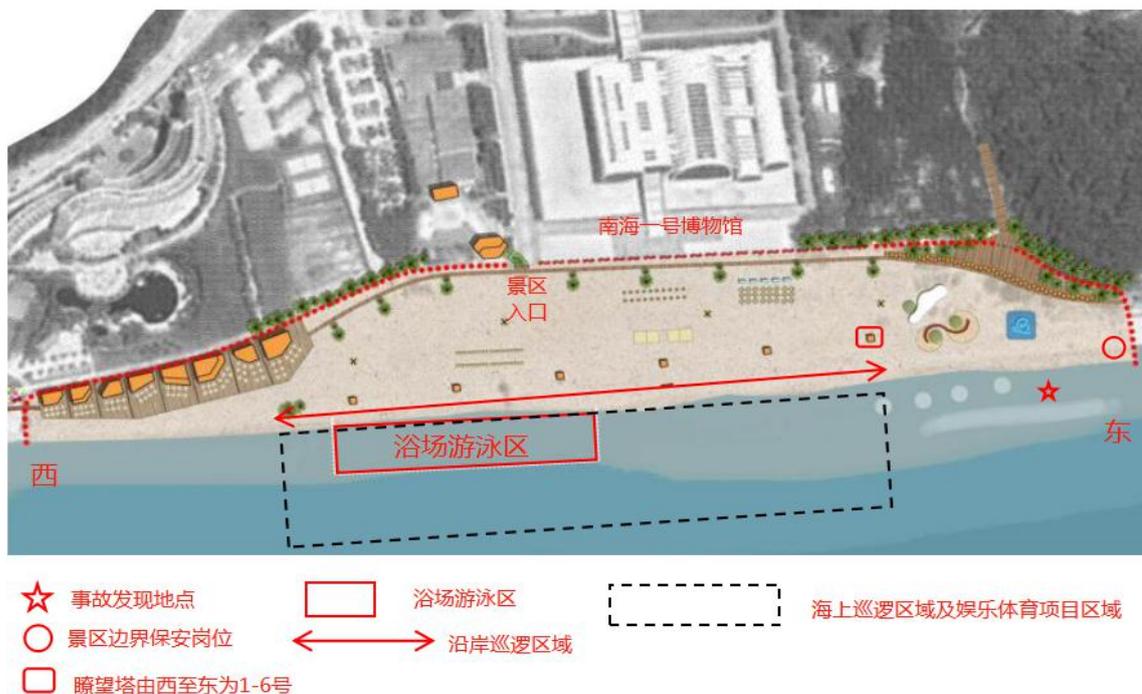
图 1 景区平面图

船伞等), 几人便直往景区东边沙滩走去(景区东边沙滩属“非泳区”, 沿岸巡逻和海上巡逻区域没有覆盖此区域, 如图 1)。15 时 30 分在监控室值班人员陈** (安管部经理) 通过景区 6 号监控镜头发现(第一次), 李**五人在大王山与 6 号瞭望塔中间的“非泳区”戏水, 陈**马上打电话通知景区边界保安王**驱赶戏水者上岸, 从监控见到保安已驱赶戏水人群上岸。15 时 39 分, 陈**通过监控屏重新观察“非泳区”的状况(第二次), 发现几人已在大王山与南海湾酒店交界处的“非泳区”海域, 已脱掉衣服且没有穿着救生衣在海中游泳(海水已淹没至游客的膝盖往上的水位, 据张*口述, 此时李**已和他们四人分开游玩, 李**独自在水位到达脖子处的深水区游泳, 与他们约 30-40 米距离), 也见到保安王**有吹警示哨和挥动指挥旗示意下海的游客迅速上岸, 陈**也立即通过对讲机及电话通知保安王**务必要将下海游客驱赶上岸, 保安王**持续驱赶约 2 分钟左右, 陈**等几名游客陆续上岸后, 就没有继续驱赶。陈**、吴*、马**三人回到沙滩边后, 随后张*也接着回到岸边, 此时仍未见李**回岸, 几人便向周边的工作人员发出求救。

经调查，阳江市海杨旅游投资有限公司未健全安保执勤规章制度，“一号银滩”景区安保人员配备不足，事故发生时，“非泳区”安保岗位仅一人值班值守且巡逻区域没有覆盖至此区域（图1），“非泳区”存在安全监管漏洞；安保人员王**未与主管部门签订安全生产责任书；未按照规定对安保人员王**进行安全生产教育和培训。游客在“非泳区”海域下海前安保人员未能及时发现并阻止劝离，游客脱掉衣服下海后才发现进行驱赶，是造成此次事故的间接原因。

（二）阳江市海杨旅游投资有限公司应从本次事故中认真吸取教训，举一反三，建立、健全公司各项规章制度，严格落实安全生产责任制，加强对从业人员的安全管理及安全培训教育，督促各个岗位严格执行落实公司各项规章制度，落实安全隐患排查治理。

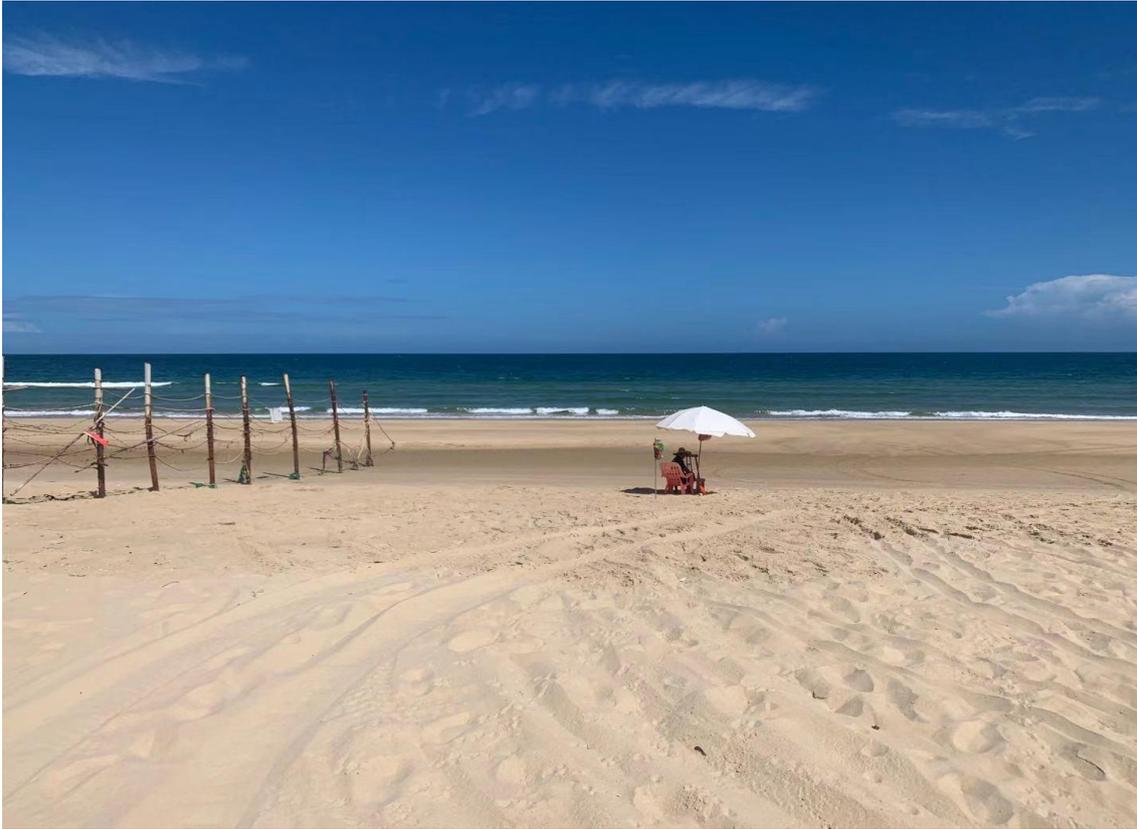
图 2 景区东边边界保安岗位（仅设一人值班值守）
