海陵试验区“10·5”滑翔机碰撞小型轿车 事故调查报告

海陵试验区“10·5”滑翔机碰撞小型轿车

事故调查报告

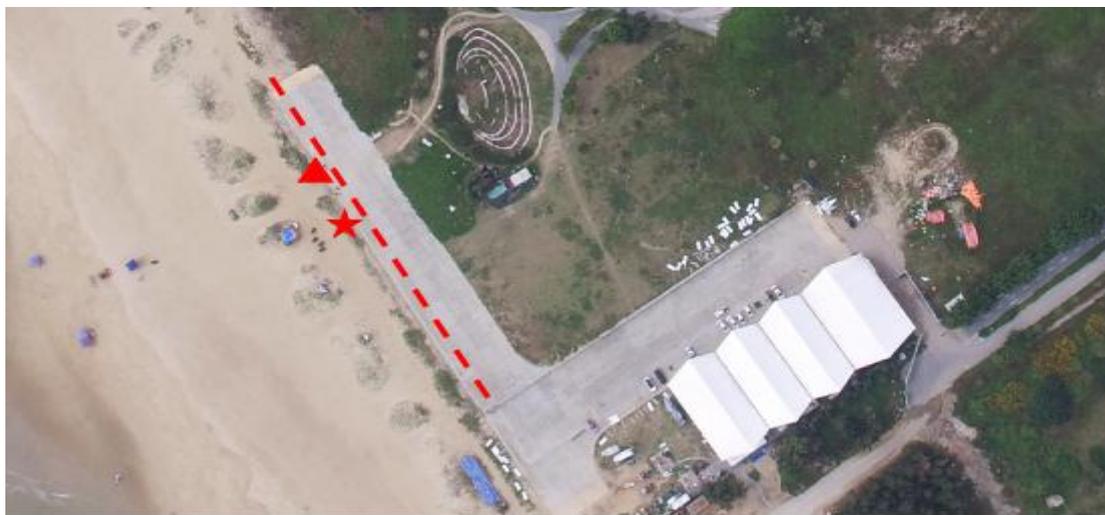
图 2 保利飞行乐园俯视图

翔机的起飞和降落是按当天风向决定的，事故发生当天是东风，所以滑翔机当天是由西往东降落。

- 滑翔机事发时降落的路线
- ▲ 事发当天摩托车停放在跑道边的位置
- ★ 事发当天小型轿车停放在跑道边的位置

间位置降落)。在滑翔机着地后滑跑减速过程中，驾驶员杨*发现有一辆摩托车出现在跑道边界内停放，处于滑翔机的滑行路线上（此时滑翔机前方已经离摩托车约7-8米的距离），驾驶员杨*见状，马上采取紧急避让措施，选择停止减速降落，想让滑翔机加速重新起飞。由于再次起飞的距离不足，滑翔机的后轮刮到摩托车，导致滑翔机失稳，起飞失败。失控后的滑翔机径直撞向约20米远处的一辆停放在跑道边的小型轿车上（车牌号：粤Q*****），导致乘客黄**和驾驶员杨*受伤。

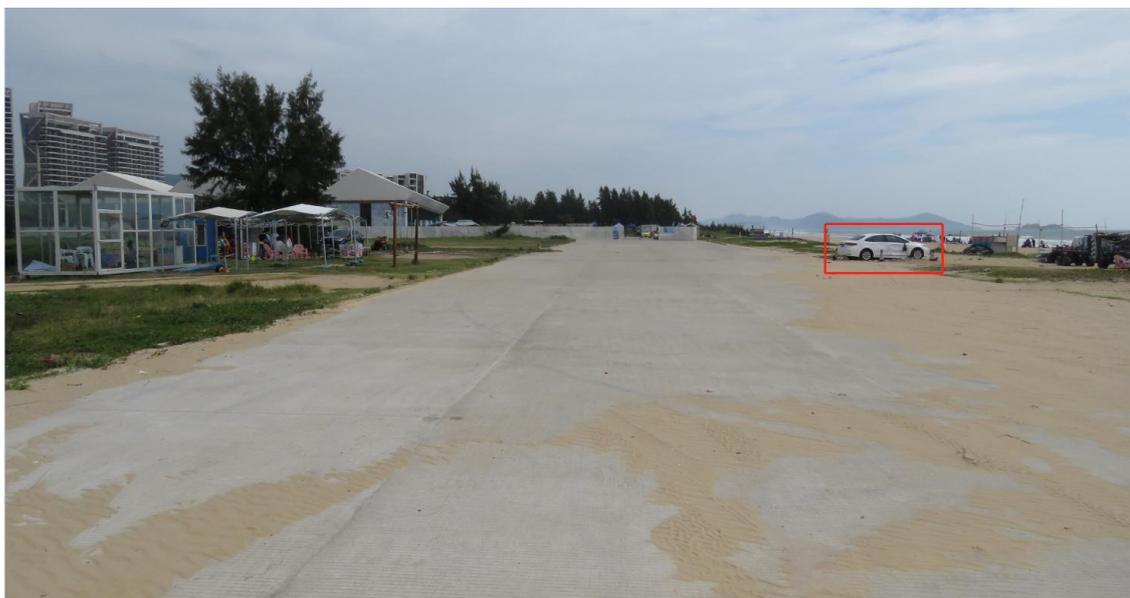
图 3 事故跑道现场图

图中方框标注的白色小轿车为被碰撞车辆

综上所述，“10·5”事故的直接原因是云帆文化公司运营的飞行乐园场地内的起飞降落跑道未能按照要求进行围蔽，无关人员可随意横穿跑道，工作人员未能发现并及时阻止无关车辆进入或停放在跑道上。导致滑翔机降落时，滑翔机的后轮刮撞到停放在跑道边上的摩托车失控，而径直撞向同时停放在跑道边上的粤Q*****小型轿车而发生的事故。

（一）阳江市云帆文化旅游发展有限公司要立即停业整顿，应从本次事故中认真吸取教训，举一反三，建立、健全公司各项规章制度，严格落实全员安全生产责任制，加强对从业人员的安全管理及安全培训教育，督促各个岗位严格执行落实公司各项规章制度，落实安全隐患排查治理制度。
