# **海陵试验区闸坡镇大王山对开海域“5·26” 溺亡一般事故调查报告**

## 溺亡一般事故调查报告

海陵试验区“5·26”事故调查组

2021年8月25日

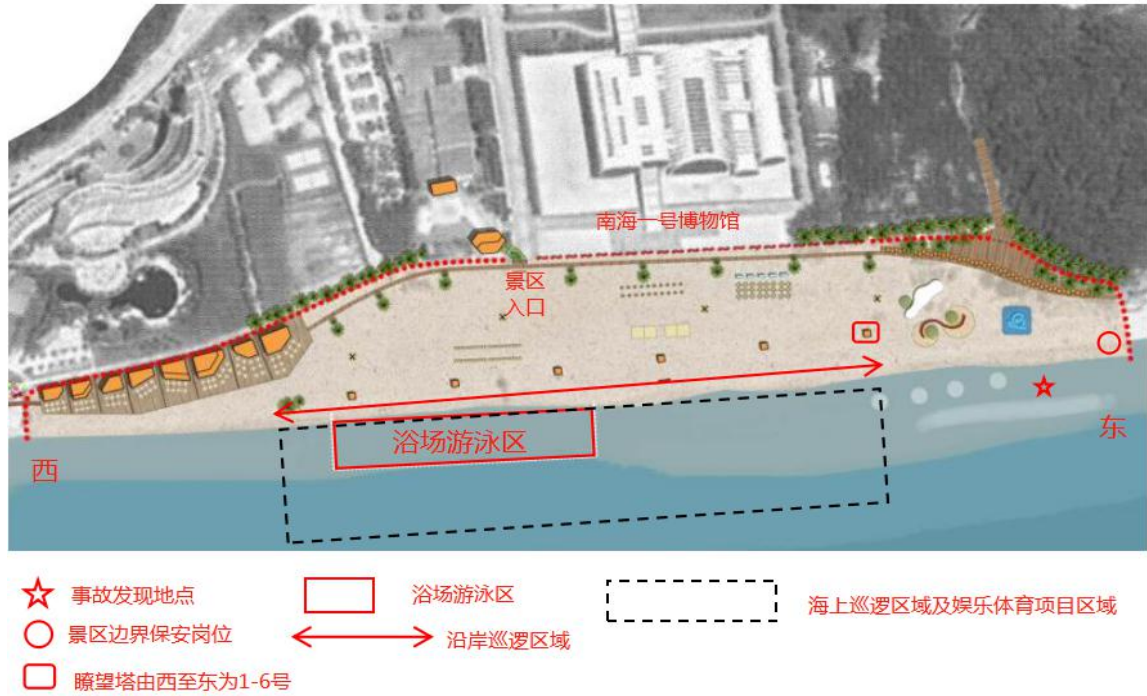
图 1 景区平面图

船伞等)，几人便直往景区东边沙滩走去（景区东边沙滩属“非泳区”，沿岸巡逻和海上巡逻区域没有覆盖此区域，如图1）。15时30分在监控室值班人员陈\*\*（安管部经理）通过景区6号监控镜头发现（第一次），李\*\*五人在大王山与6号瞭望塔中间的“非泳区”戏水，陈\*\*马上打电话通知景区边界保安王\*\*驱赶戏水者上岸，从监控见到保安已驱赶戏水人群上岸。15时39分，陈\*\*通过监控屏重新观察“非泳区”的状况（第二次），发现几人已在大王山与南海湾酒店交界处的“非泳区”海域，已脱掉衣服且没有穿着救生衣在海中游泳（海水已淹没至游客的膝盖往上的水位，据张\*口述，此时李\*\*已和他们四人分开游玩，李\*\*独自在水位到达脖子处的深水区游泳，与他们约30-40米距离），也见到保安王\*\*有吹警示哨和挥动指挥旗示意下海的游客迅速上岸，陈\*\*也立即通过对讲机及电话通知保安王\*\*务必要将下海游客驱赶上岸，保安王\*\*持续驱赶约2分钟左右，陈\*\*等几名游客陆续上岸后，就没有继续驱赶。陈\*\*、吴\*、马\*\*三人回到沙滩边后，随后张\*也接着回到岸边，此时仍未见李\*\*回岸，几人便向周边的工作人员发出求救。

经调查，阳江市海杨旅游投资有限公司未健全安保执勤规章制度，“一号银滩”景区安保人员配备不足，事故发生时，“非泳区”安保岗位仅一人值班值守且巡逻区域没有覆盖至此区域（图1），“非泳区”存在安全监管漏洞；安保人员王\*\*未与主管部门签订安全生产责任书；未按照规定对安保人员王\*\*进行安全生产教育和培训。游客在“非泳区”海域下海前安保人员未能及时发现并阻止劝离，游客脱掉衣服下海后才发现进行驱赶，是造成此次事故的间接原因。

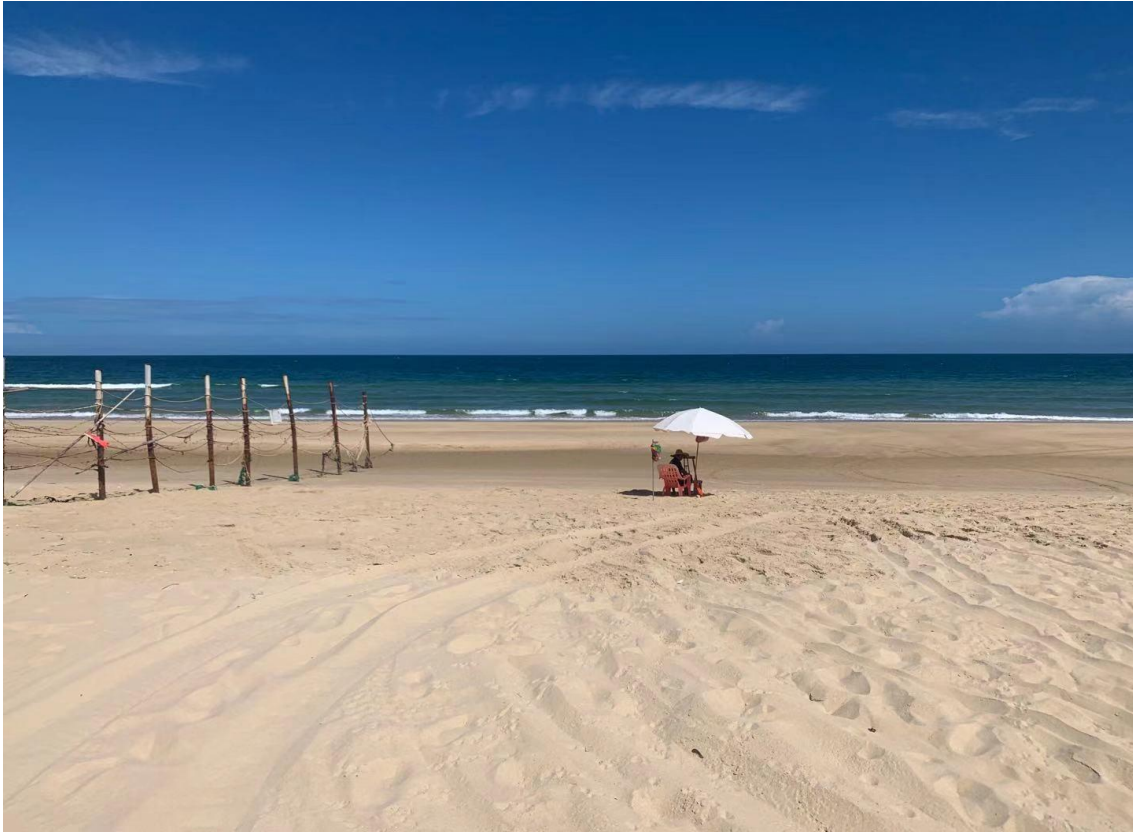
图 2 景区东边边界保安岗位（仅设一人值班值守）

**阳江市海杨旅游投资有限公司** 经调查，该公司未健全安保执勤规章制度，景区安保人员配备不足，景区安保岗位仅一人值班值守，“非泳区”存在安全监管漏洞；景区安保人员王\*\*未与主

（二）阳江市海杨旅游投资有限公司应从本次事故中认真吸取教训，举一反三，建立、健全公司各项规章制度，严格落实安全生产责任制，加强对从业人员的安全管理及安全培训教育，督促各个岗位严格执行落实公司各项规章制度，落实安全隐患排查治理。
