海陵试验区翔祥水产养殖公司“4·9”非生产 安全事故调查报告

海陵试验区翔祥水产养殖公司“4·9”非生产安全事故调查报告

2025年4月9日7时许，在阳江海陵试验区青峙岛对开海域约600米处，广东翔祥水产养殖有限公司经营的网箱养殖区（以下简称“网箱养殖区”）发生一起一名工人因突发疾病经抢救无效死亡事故，直接经济损失60万元（以下简称海陵试验区“4·9”事故）。

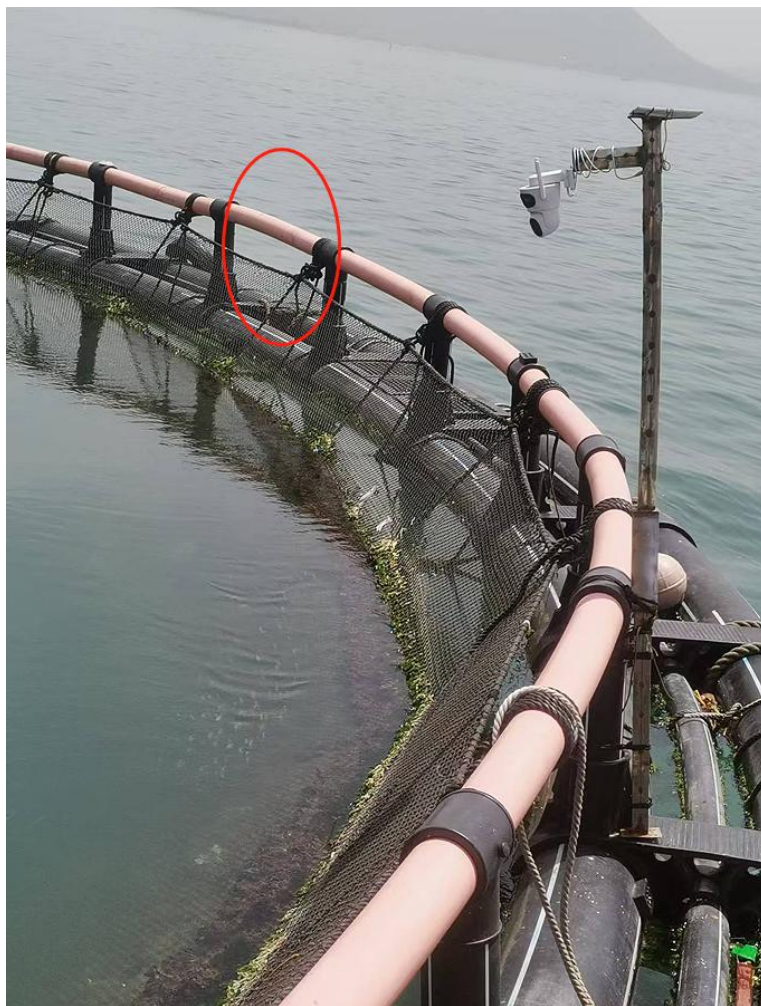
广东翔祥水产养殖有限公司网箱养殖区安装有视频监控设备，但没有通电运行，所以没有拍摄到事故发生经过。整个养

个直径 30 米，深 5—6 米。在圆型网箱养殖区旁边约 45 米停靠一艘工作船（图 3），该船舶为工人生活起居及存放养殖饲料场所。韦*忠坠海位置在距离网箱养殖区的现场监控（图 1）约 2 米处。

图 1 事故发生地圆型网箱养殖区（红圈位置系韦*忠摔倒地方）

对于患有不适合从事相关岗位工作疾病的（如严重心脏病、高血压、癫痫等）要合理调岗。**二是加强在职员工健康监护，建立员工健康档案**，定期组织员工进行健康检查。应多加关心员工的日常身体状况，如发现员工身体不适，应及时督促其就医检查，并根据身体状况合理安排工作，必要时应暂停其作业。**三是强化作业现场安全防护措施**，督促工人严格执行个人防护装备佩戴规定，为所有在网箱上作业的人员配备合格的救生衣，制定严格的规章制度，督促从业人员在登上网箱、排木、船舷等临水区域作业时，必须全程正确穿着救生衣。**四是完善现场安全设施**，立即修复并启用养殖区的视频监控设备，确保其全天候正常运行，以便实时监控现场作业情况，并在发生意外时能够第一时间发现并留存影像资料，在网箱及排木边缘等危险区域增设安全警示标识和防滑设施，配备救生圈。**五是组织应急救援演练**，结合工作实际，定期组织模拟落水救援、心肺复苏等应急演练，确保每位员工具备必要的应急处置能力，能够在意外发生时采取正确、有效的救援措施。

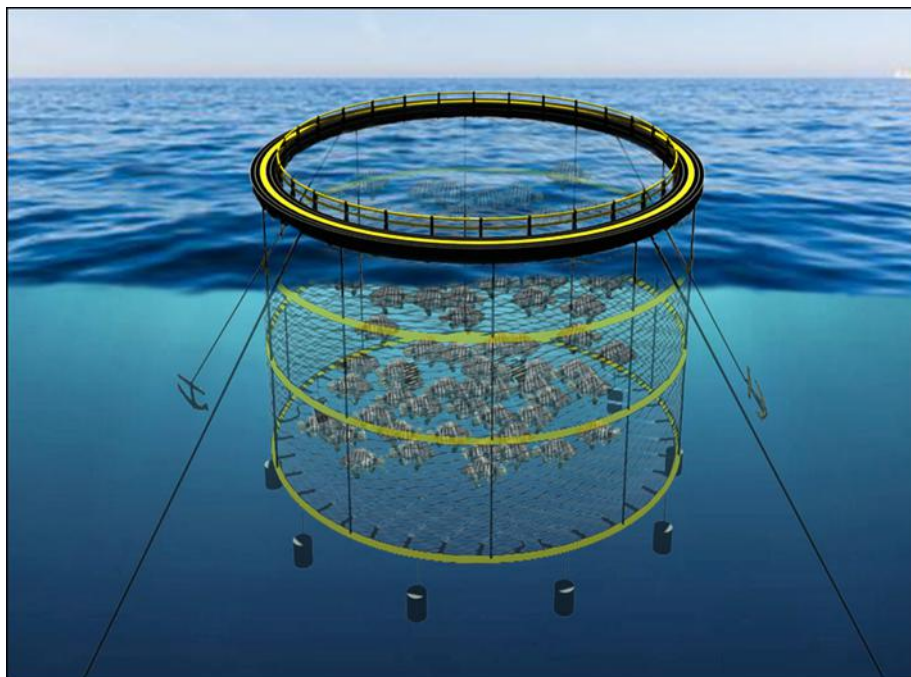
图 2 圆型网箱示意图

殖区没有安装电源，也没有堆放有任何其他杂物（如图 1），没有搭建有其他建筑物，整个网箱养殖区是一个通透整体（如图 2）。调查组通过对相关人员进行调查询问、现场勘查、查阅资料和综合分析，还原事故经过如下：

3.事发当日，韦*忠与其他3人共同吃完早餐后，再登上网箱养殖区，排除因食物中毒导致死亡；整个网箱养殖区没有安装电源，排除因触电导致死亡；网箱养殖区没有堆放其他杂物，没有搭建其他建筑物，是一个通风良好的海面平台（如图2），现场水质良好无异味，排除因化学物品中毒导致死亡。事故现场人员证实韦*忠当时是摔倒在网箱平台上，并没有坠入海中，发现时还有呼吸，只是意识模糊，脸色发黑，排除因溺水导致死亡；公安部门没有进行刑事立案，排除刑事案件。
