# 海陵试验区翔祥水产养殖公司“4·9”非生产 安全事故调查报告

# 海陵试验区翔祥水产养殖公司“4·9”非生产安全事故调查报告

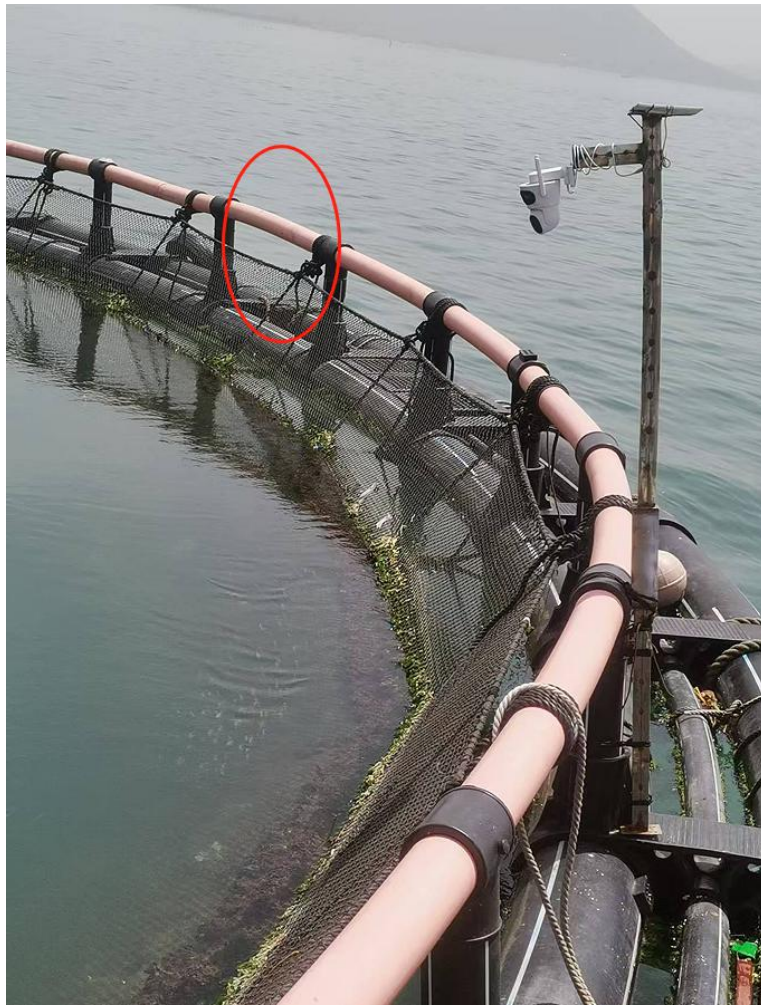
个直径 30 米，深 5—6 米。在圆型网箱养殖区旁边约 45 米停靠一艘工作船（图 3），该船舶为工人生活起居及存放养殖饲料场所。韦\*忠坠海位置在距离网箱养殖区的现场监控（图 1）约 2 米处。

图 1 事故发生地圆型网箱养殖区（红圈位置系韦\*忠摔倒地方）

调查组通过对韦\*忠的工友、亲属进行调查询问、查阅资料和现场勘验，证实韦\*忠患有心脏方面的疾病。韦\*忠登上网箱养殖区后，在进行投喂作业准备工作时，突发心脏病，因胸闷、眩晕等原因，导致身体失去平衡，摔倒在网箱排木上，经抢救无效死亡。

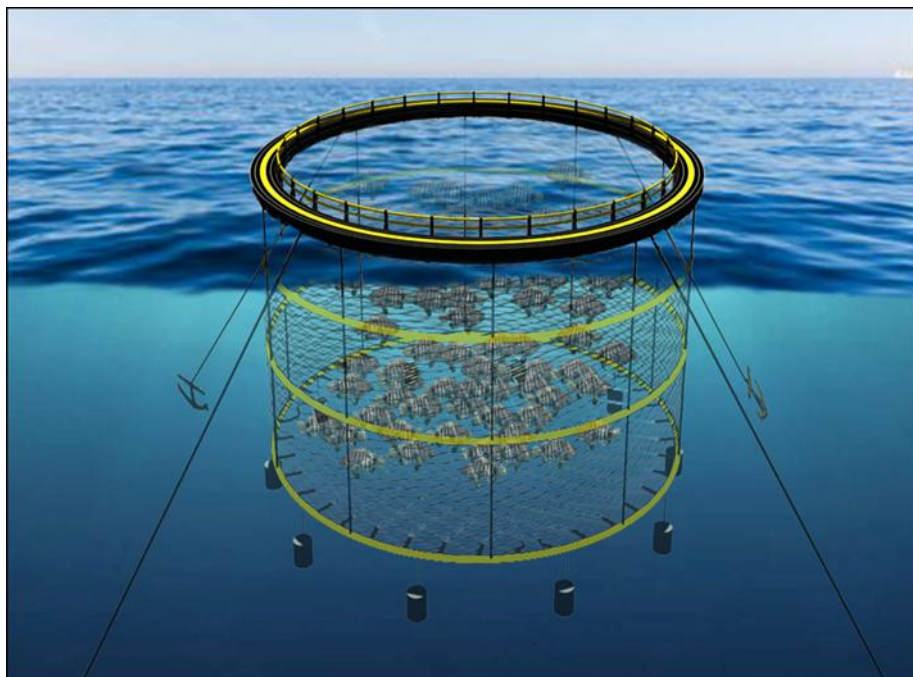
图 2 圆型网箱示意图

殖区没有安装电源，也没有堆放有任何其他杂物（如图 1），没有搭建有其他建筑物，整个网箱养殖区是一个通透整体（如图 2）。调查组通过对相关人员进行调查询问、现场勘查、查阅资料 and 综合分析，还原事故经过如下：

3.事发当日，韦\*忠与其他 3 人共同吃完早餐后，再登上网箱养殖区，排除因食物中毒导致死亡；整个网箱养殖区没有安装电源，排除因触电导致死亡；网箱养殖区没有堆放其他杂物，没有搭建其他建筑物，是一个通风良好的海面平台（如图 2），现场水质良好无异味，排除因化学物品中毒导致死亡。事故现场人员证实韦\*忠当时是摔倒在网箱平台上，并没有坠入海中，发现时还有呼吸，只是意识模糊，脸色发黑，排除因溺水导致死亡；公安部门没有进行刑事立案，排除刑事案件。
