海陵试验区安洁洗涤厂“7·15”一般触电事故 调查报告

海陵试验区“7·15”一般触电事故调查组

海陵试验区安洁洗涤厂“7·15”一般触电 事故调查报告

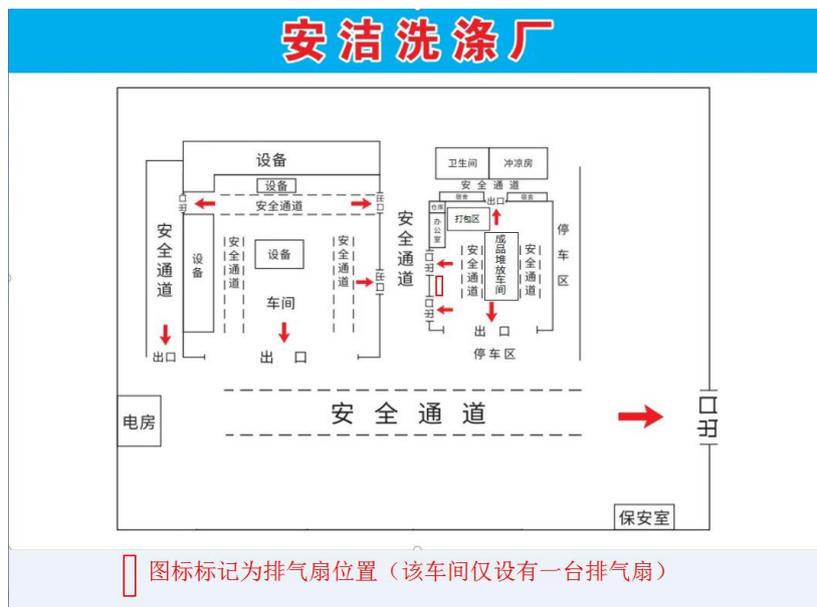
图1 安洁洗涤厂平面示意图

2022年7月15日13时15分，谭某来搬来铝质人字梯（图1）进入成品堆放车间，当时成品堆放车间打包区域还有11名暑期临时工，刚好背对着谭某来在各自折叠布草，大家并没留意谭某来的行为。

安洁洗涤厂的成品堆放车间内通道(图1)上方规格为长138厘米×宽138厘米的一台排气扇因故障停止排风(图2)。

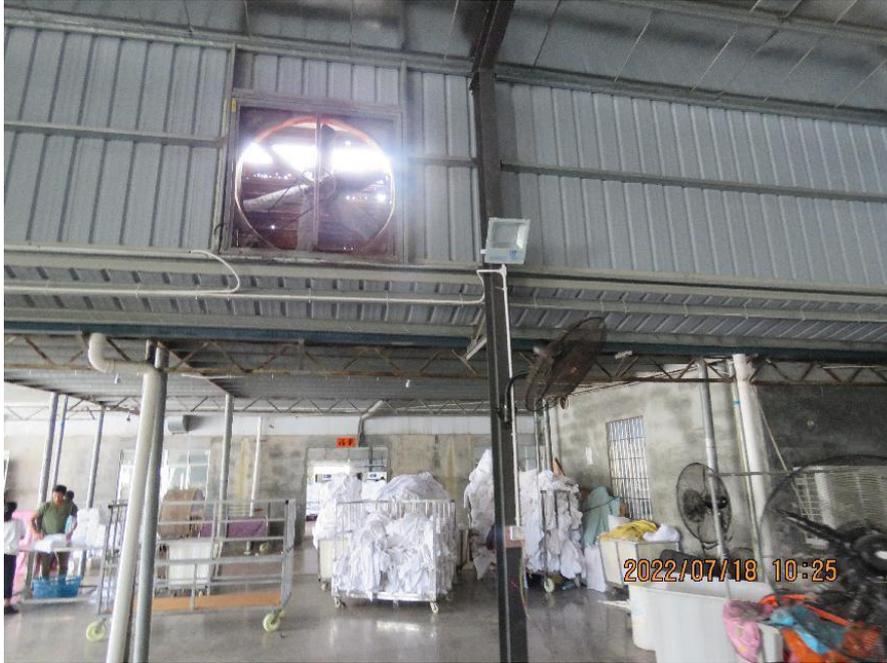
图 2 事故故障的排气扇

2022年7月16日(事故发生后次日)厂长王某令通知其厂的电工陈某溥到成品堆放车间对涉事的排气扇进行检修(该排气扇使用电压等级为220V)。陈某溥发现涉事的排气扇电机接入口线路损坏,通过用“测电笔”测试涉事的排气扇的电机接入口线路存在漏电现象,并在当天完成了排气扇的线路整改。因此该车间的排气扇在事故发生当天是存在漏电现象且不能正常运转。

1. 谭某来安全意识淡薄，未能遵守电工作业有关规定，没有先断电后作业，导致在作业过程中触电。

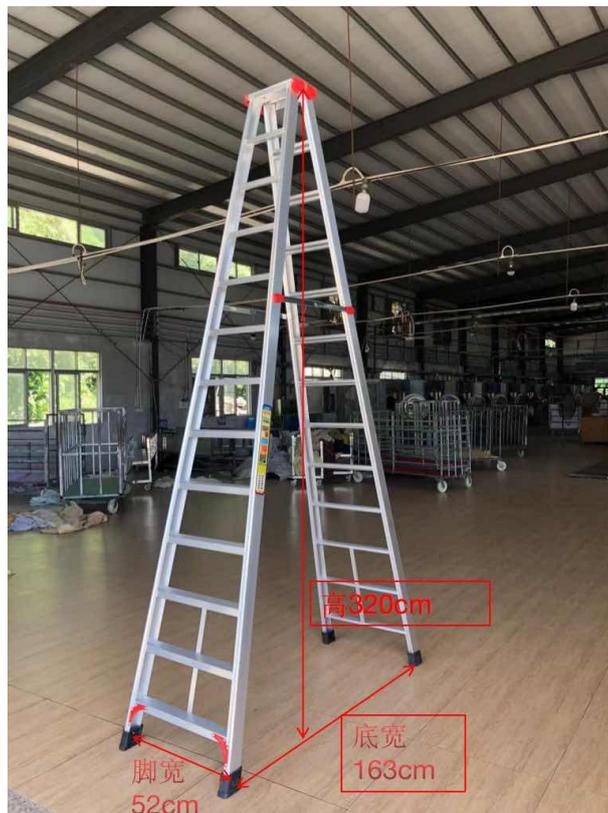
图 3 发生事故时使用的铝质人字梯

事故发生时,谭某来使用的铝质人字梯经现场勘验性能完好,无明显破裂和扭曲,各安全部件完整,旁边粘贴有《操作说明》《警示标识》。梯子展开后高3.2米,底宽1.63米,最大脚宽0.52米,共有12级踏板(图3)。

2. 谭某来在未做好安全防护措施，登高作业时未佩戴安全带和安全帽，触电后在人字梯站立不稳，导致从 3 米高的人字梯跌落。
