**海陵试验区周时兴船排厂“3·18”
一般坍塌事故调查报告**

海陵试验区周时兴船排厂“3·18” 一般坍塌事故调查报告

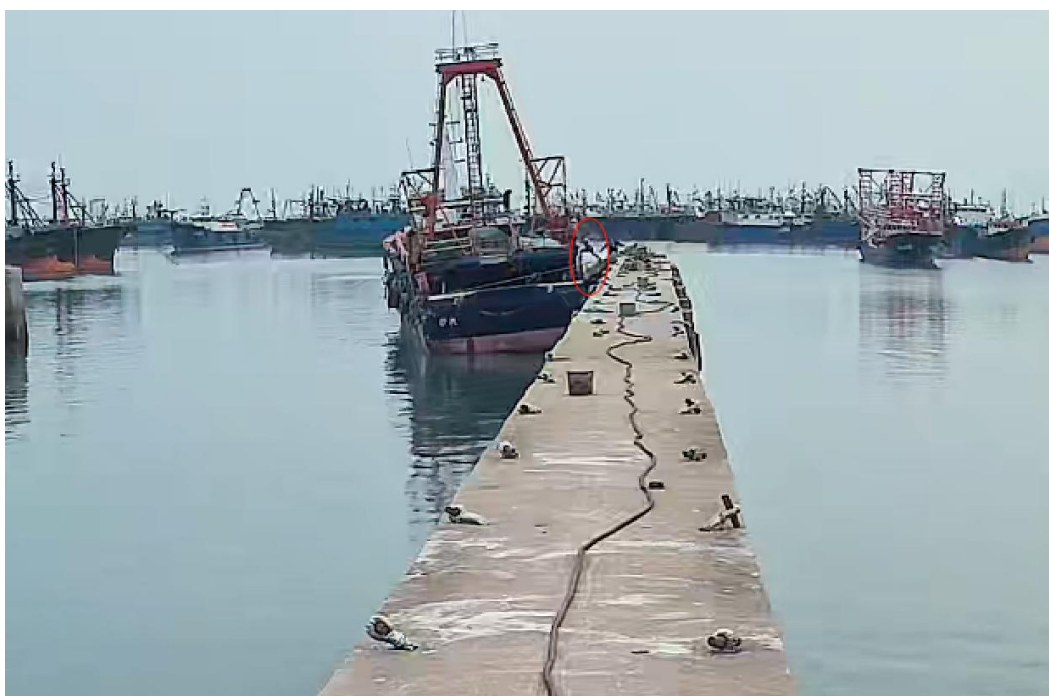
17时34分44秒，刘*宝立即从工作桥上往回跑，沈*元往辅助船登船。在两人离开施工现场的过程中，拆除的水泥板块瞬间发生坍塌蹦落海中。17时34分45秒，刘*宝往工作桥逃跑离开现场，沈*元在登船逃生的过程中（图1），由于预判登船的距离错误（此时辅助船距离工作桥约1米），失足坠落海中。17时34分48秒，工作桥上拆除的水泥板块坍塌并向沈*元坠海的位置倾倒，造成沈*元头部严重受伤出血并昏迷，导致溺水。

图1 沈*元登船逃生失足坠海

通过调查询问、查阅资料、视频分析和现场勘验，认定事故的直接原因是：周时兴船排厂在拆除高5.2米第二排道工作桥的施工过程中没有搭设塔架或搭设排栅的情况下进行施工，沈*元在高5.2米第二排道工作桥上面未按规定佩戴使用安全防护用品的情况下进行施工，在坠落过程中被坍塌的水泥板块砸到头部受伤昏迷，导致溺水，经抢救无效死亡。
