# **海陵试验区周时兴船排厂“3·18” 一般坍塌事故调查报告**

# 海陵试验区周时兴船排厂“3·18” 一般坍塌事故调查报告

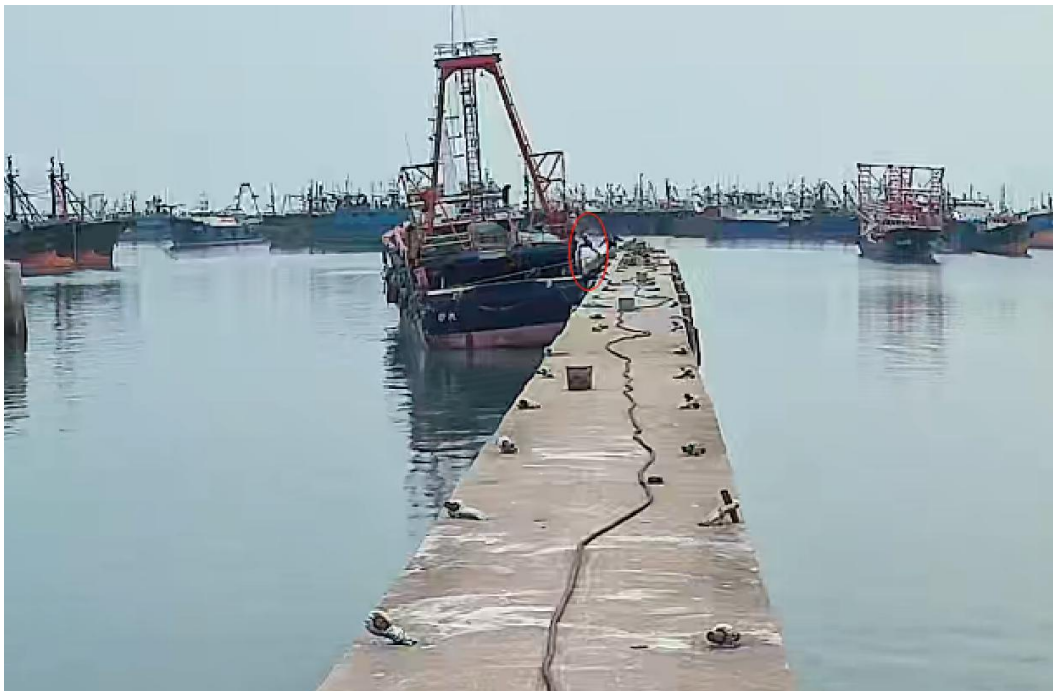
17时34分44秒，刘\*宝立即从工作桥上往回跑，沈\*元往辅助船登船。在两人离开施工现场的过程中，拆除的水泥板块瞬间发生坍塌蹦落海中。17时34分45秒，刘\*宝往工作桥逃跑离开现场，沈\*元在登船逃生的过程中（图1），由于预判登船的距离错误（此时辅助船距离工作桥约1米），失足坠落海中。17时34分48秒，工作桥上拆除的水泥板块坍塌并向沈\*元坠海的位置倾倒，造成沈\*元头部严重受伤出血并昏迷，导致溺水。

图1 沈\*元登船逃生失足坠海

通过调查询问、查阅资料、视频分析和现场勘验，认定事故的直接原因是：周时兴船排厂在拆除高5.2米第二排道工作桥的施工过程中没有搭设塔架或搭设排栅的情况下进行施工，沈\*元在高5.2米第二排道工作桥上面未按规定佩戴使用安全防护用品的情况下进行施工，在坠落过程中被坍塌的水泥板块砸到头部受伤昏迷，导致溺水，经抢救无效死亡。

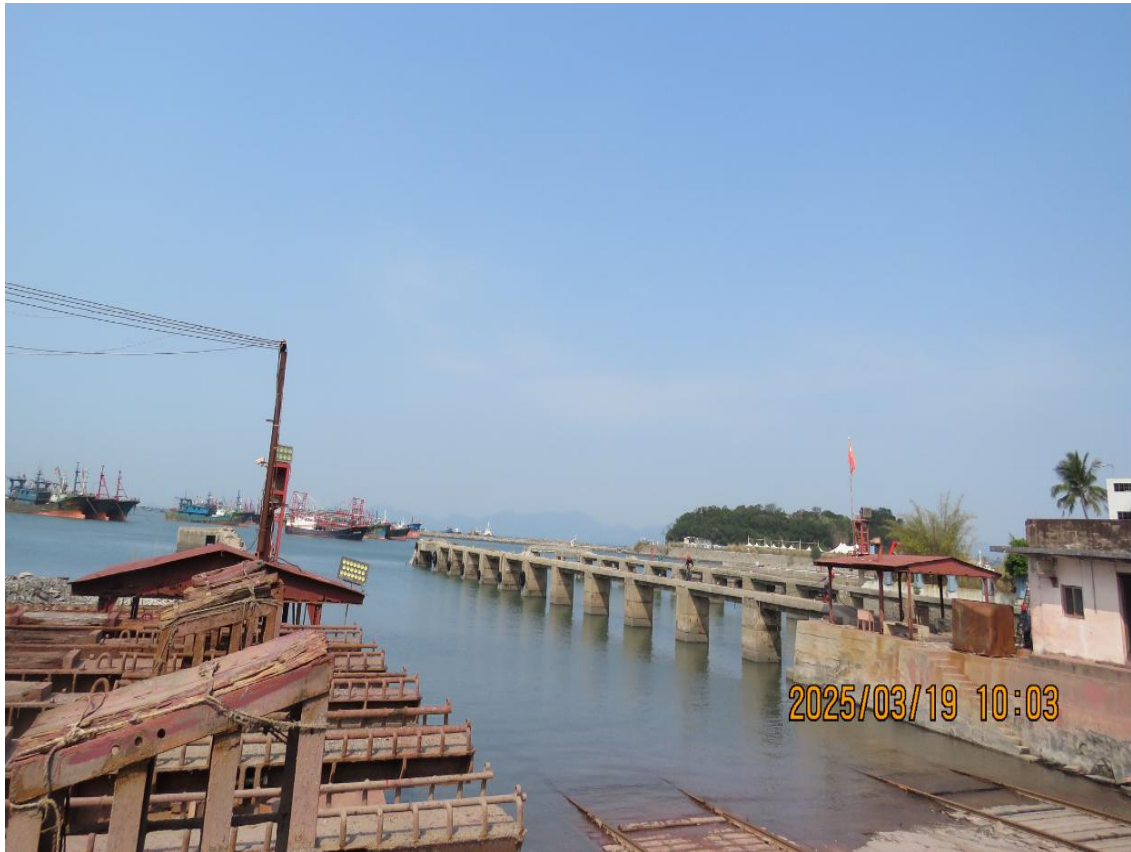
周时兴船排厂的第二排道工作桥为水泥钢架结构（图 2），总长约 100 米、宽 2 米、高 5.2 米。施工位置旁边停靠一艘辅助船，船长约 30 米，船宽约 5 米。通过调取事故当天监控视频，当天天气晴，工作桥露出海面高约 2.2 米，水深约 3 米，辅助船的船边离工作桥距离约 1 米，施工位置为整个工期（共需拆除 12 米）的收尾工程海上部分的第 11 米处（图 3）。

图 2 工作桥全景图

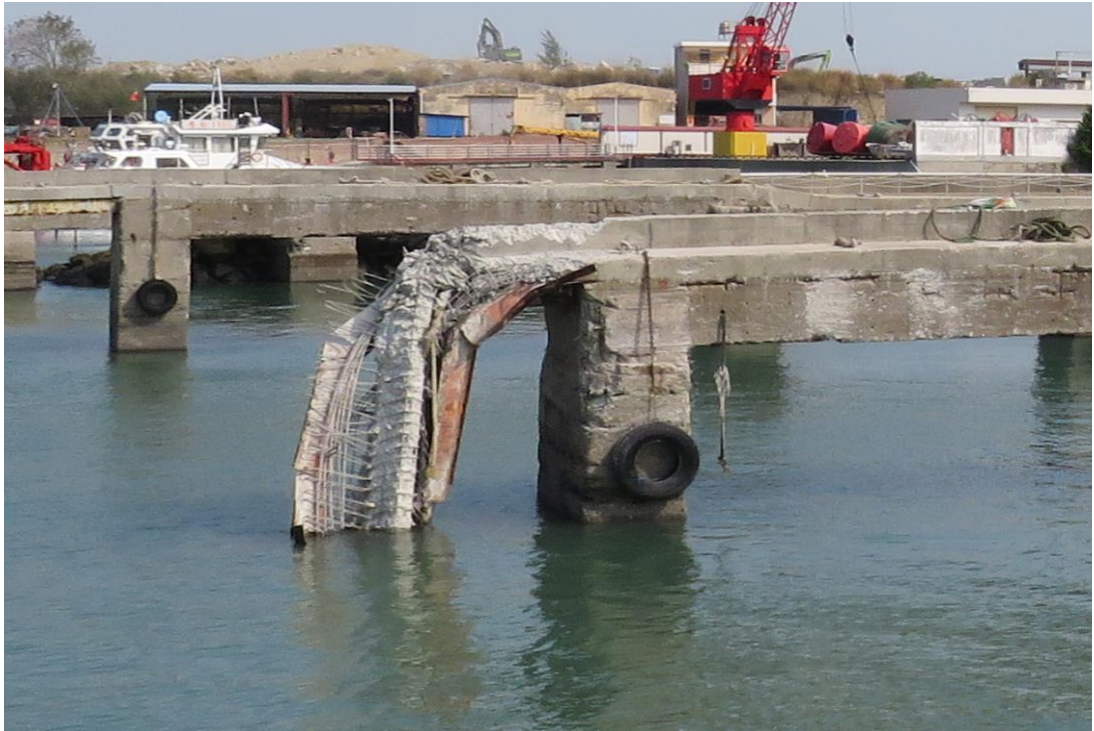
图 3 事故当天工作桥施工位置
