海陵试验区“10·5”滑翔机碰撞小型轿车 事故调查报告

海陵试验区“10·5”滑翔机碰撞小型轿车

事故调查报告

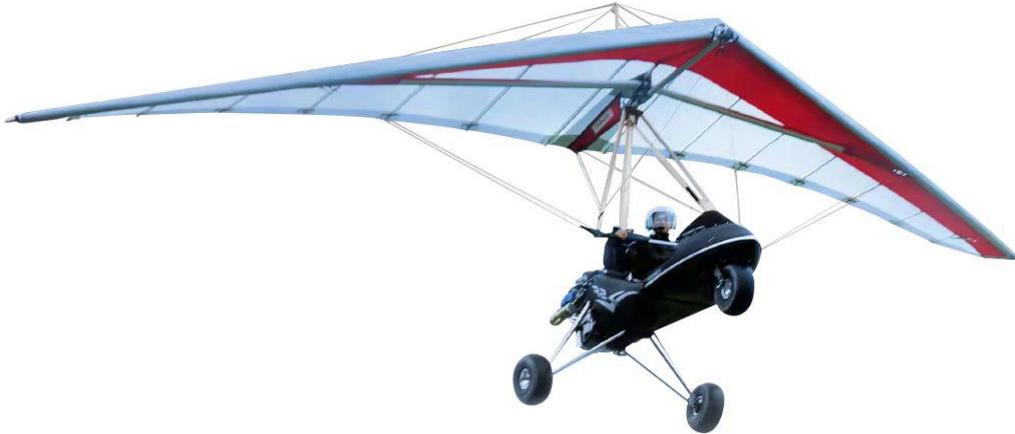
2. 动力三角翼滑翔机，事发的动力三角翼滑翔机（以下简称“滑翔机”）制造商为扬州市久冠航空科技有限公司，机型：SF-912；机身编号：JG010；悬挂翼编号：A19042-19027；发动机编号：S2-19L001；制造日期：2019 年 6 月 28 日；最大起飞重量：450kg。动力三角翼滑翔机总体高度 3.9 米，三角翼两翼横向宽度 10 米、纵向 4 米，动力三角翼滑翔机机下设有两座位可搭载两人，前面座位为驾驶员，后面座位为乘客（图片 1）。

图 1 动力三角翼滑翔机
